Norges  
vassdrags- og  
energidirektorat

Vår dato: 20.10.2020  
Vår ref.: 201502175-232  
Arkiv: 517  
Deres dato:  
Deres ref.:

## Odal vindkraftverk - Rapport fra NVEs inspeksjon 08.09.2020

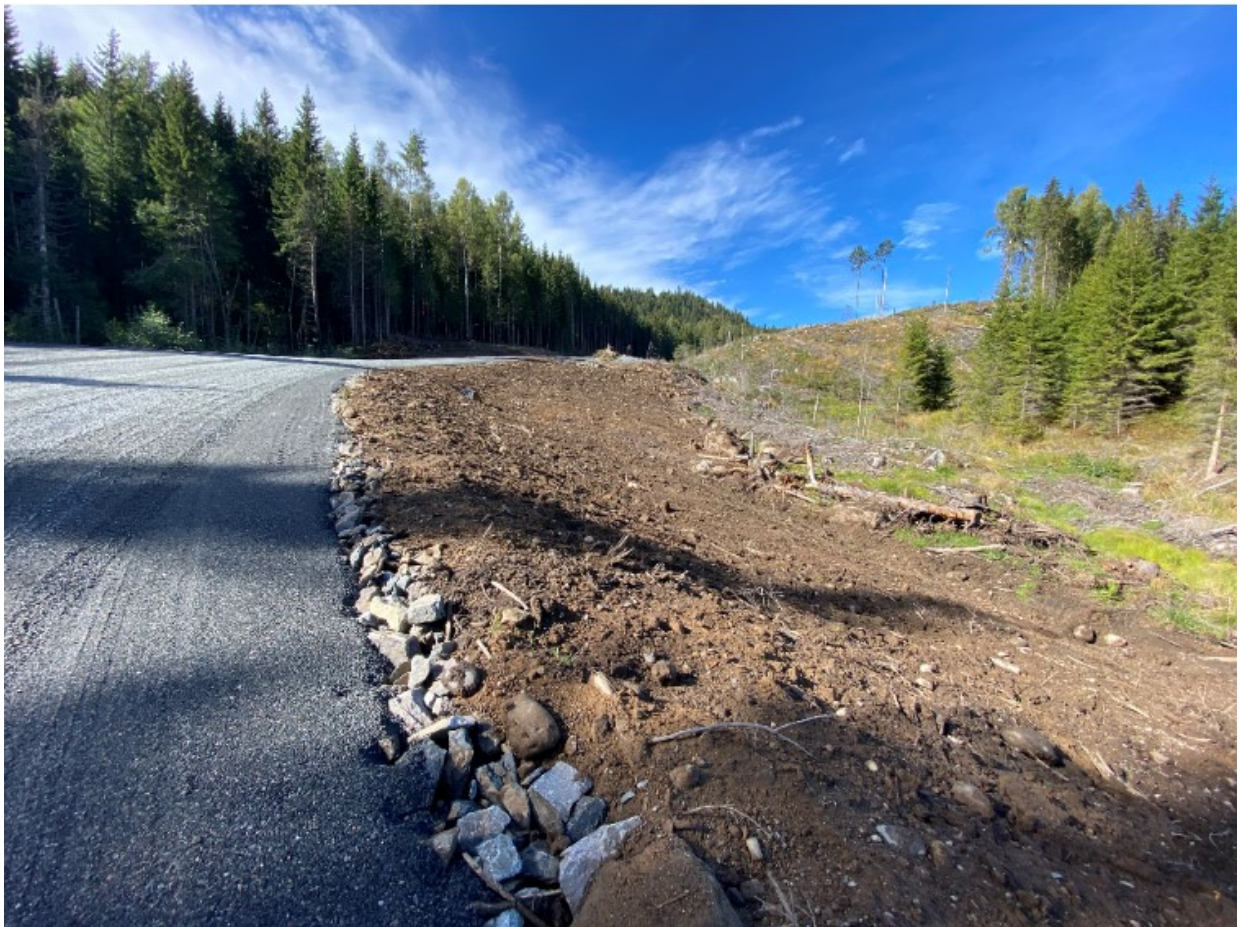
| Lokalitet | Status | Kommentar |
|---|---|---|
| Engerfjellet – eksempel istandsetting | Utført | <p>Etter NVEs vurdering er istandsettingen gjennomført på en god måte, se bilde 1. Overflaten er rufsete. Det er ikke sprengstein i overflaten. Det er godt med vekstmasser som vil bidra til hurtig revegetering. Det er noe kvister/hogstavfall i vekstmassene. Dette er ikke et problem, og vil bidra med næring til ny vegetasjon. Gjennomføres øvrig istandsetting på samme måte, vil sluttresultatet bli bra.</p> <p>Veibredden ble diskutert under befaringen av istandsettingen. NVE understreket at veibredden etter istandsetting skal være i samsvar med godkjent detaljplan/MTA. Dersom det på enkelte strekninger er behov for en større veibredden må dette avklares med NVE.</p> |

**Bilde 1.** Eksempel på istandsetting av vei Engerfjellet. Hogsten i området er utført av grunneier og er ikke en del av arbeidet med vindkraftverket.

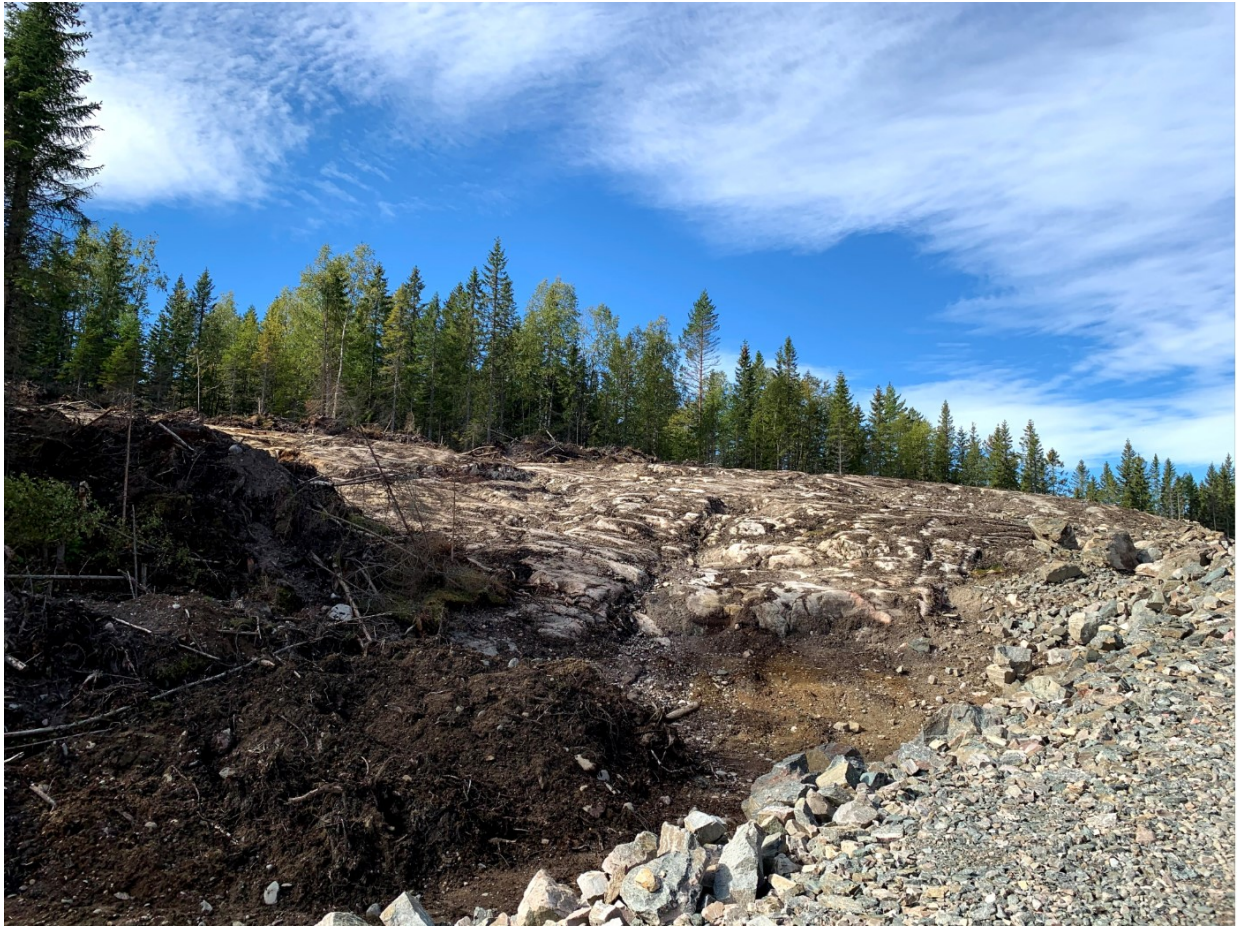
| Lokalitet | Status | Kommentar |
|---|---|---|
| Engerfjellet – Eksempel på oppstillingsplass (WTG 10) | Under arbeid | <p>Berget på venstre side opp mot turbinen er rensket ved en feil, se bilde 2. Deler av området vil bli berørt av hjelpekranplassene, men det er rensket mer enn nødvendig. Konsesjonær behandler dette som et internt avvik. Hvordan området skal istandsettes ble ikke avklart under befaringen. Vekstmasser bør ikke prioriteres hit. Det kan være en bedre løsning å børste fjellet rent og latt området være en «naken» bergformasjon. Konsesjonær følger opp når hjelpekranplassene er etablert og turbinområdet skal istandsettes.</p> <p>Selve turbinoppstillingsplassen er etablert med en avgrensning som er tilpasset terrenget (ikke kvadratisk) og det eksakte arealbehovet, se bilde 3. Konsesjonær opplyste at hver enkelt oppstillingsplass detaljprosjekteres til terrenget. Kun det arealet som er strengt nødvendig for å reise turbinene skal berøres. Etter NVEs vurdering er arealbruken rasjonell. NVE mener det er svært positivt at prosjekteringen gjøres spesifikk for hver enkelt turbinlokasjon.</p> |

**Bilde 2.** Rensket område opp mot WTG 10. Et større areal enn nødvendig er rensket. Konsesjonær følger opp istandsetting.

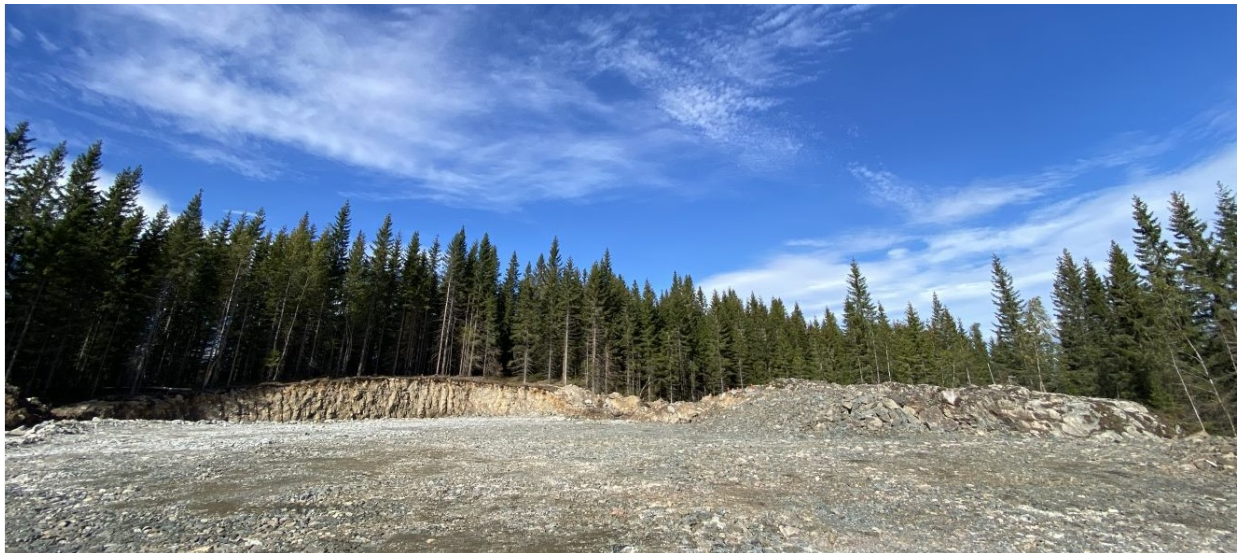
**Bilde 3.** Oppstillingsplassene er detaljtilpasset terrenget. Etter istandsetting vil dette gi en rasjonell arealbruk. Eksempel fra WTG 10.

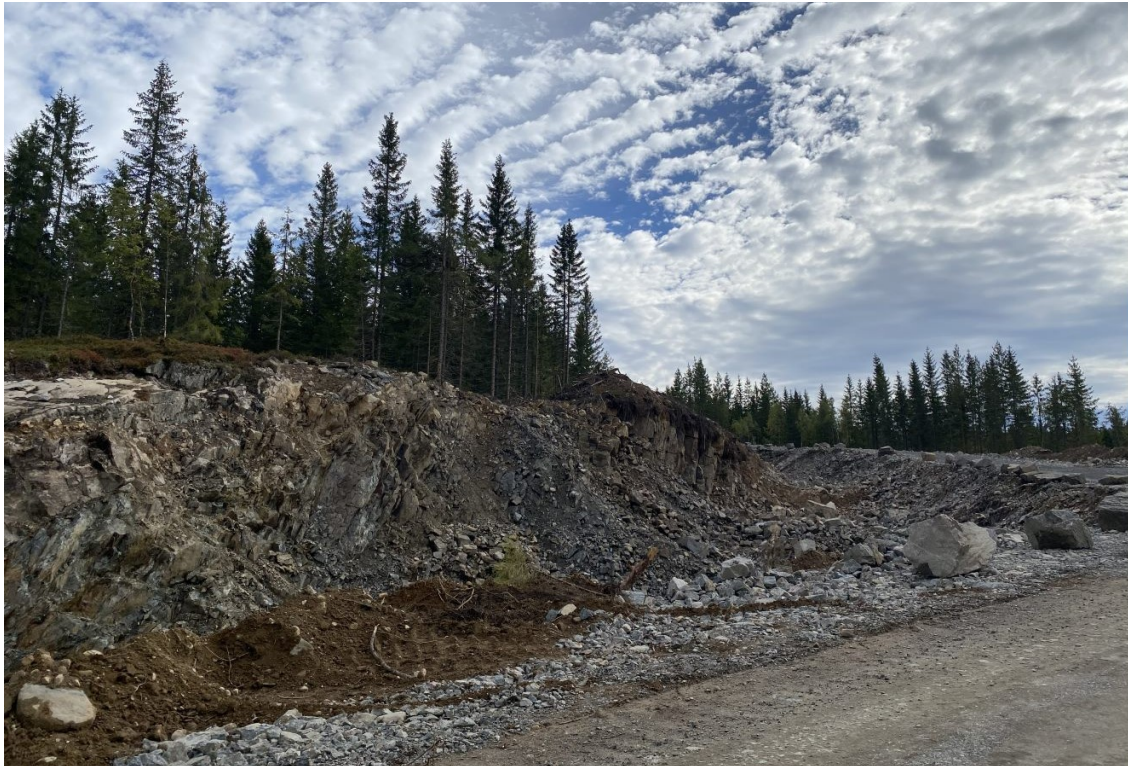
| Lokalitet | Status | Kommentar |
|---|---|---|
| Engerfjellet – Eksempel på terrengjustering | Under arbeid | <p>I området er det utført en terrengjustering utenfor marksikringsgrensen, se bilde 4. Justeringen ble forelagt NVE i epost av 19.08.2020, se terrengjustering E. NVE har ikke hatt innvendinger mot planene.</p> |

| | | <p>Etter revegetering skal størrelsen på den permanente arealbruken være i samsvar med detaljplan/MTA.</p> <p>NVE konstaterer at justeringen gjennomføres som planlagt.</p> |

**Bilde 4.** Eksempel terrengjustering, justering E i Engerfjellet.

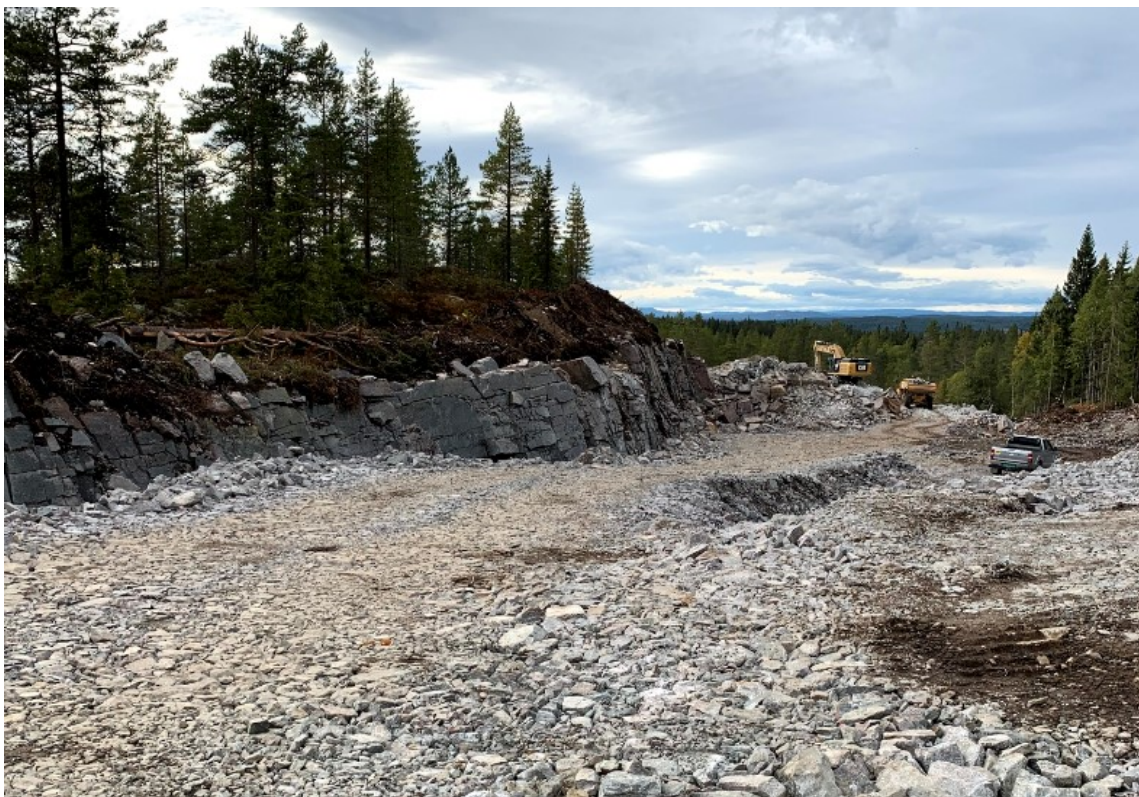
| Songkjølen –<br>eksempel<br>terrengjustering | | <p>I området er det utført en terrengjustering utenfor marksikringsgrensen, se bilde 5. Justeringen ble forelagt NVE i epost av 19.08.2020, se terrengjustering D. NVE har ikke hatt innvendinger mot planene.</p> <p>Etter revegetering skal størrelsen på den permanente arealbruken være i samsvar med detaljplan/MTA.</p> <p>NVE konstaterer at justeringen gjennomføres som planlagt.</p> |

**Bilde 5.** Eksempel terrengjustering, justering D i Songkjølen.

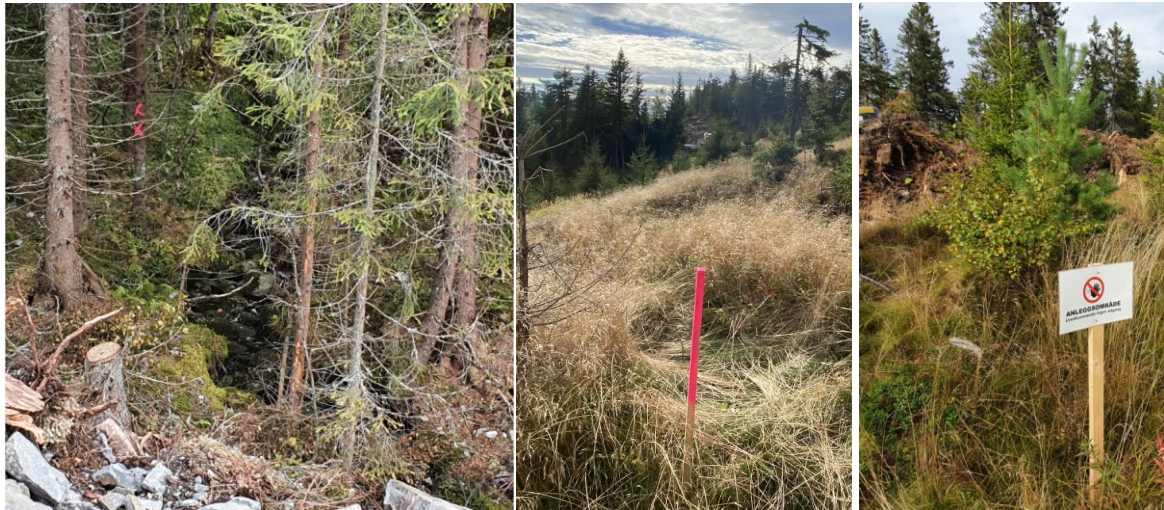
| Songkjølen –<br>merking av grenser<br>og stier | | <p>NVE tok stikkprøver av om merking og skilting var gjennomført som forutsatt, blant annet grensemerking og varselstilting i tilknytning til Ekornholsætra, se bilde 6. Etter NVEs vurdering er skilting og merking utført i tilstrekkelig grad.</p> <p>NVE understreker at skilting og merking må suppleres dersom det avdekkes ytterligere behov. Merking og skilting må vedlikeholdes i hele anleggsperioden.</p> |

**Bilde 6:** Merking og skilting. Bildet til venstre viser merking av marksikringsgrensen. Bildet i midten viser merking av grensen for Ekornholsætra. Bildet til høyre viser skilting på stien fra Ekornholsætra der denne krysser anleggsveien i nord.

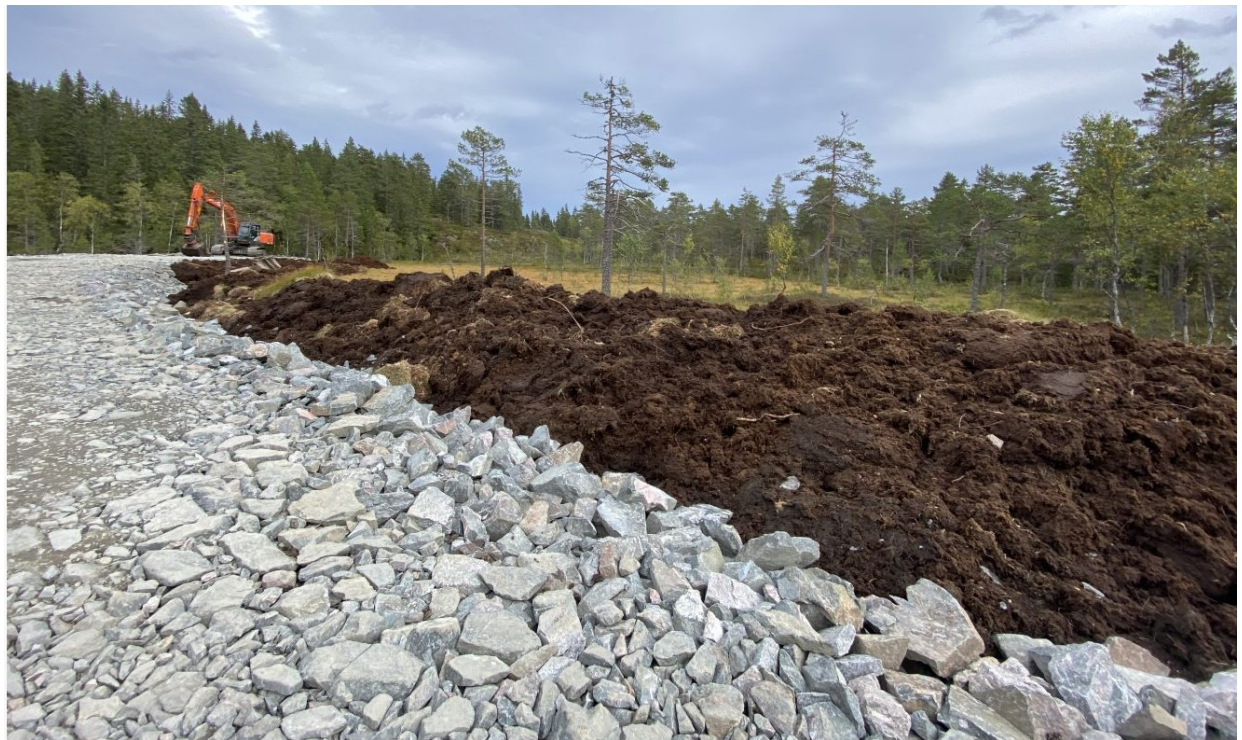
| Songkjølen – vei på<br>myr | Under<br>arbeid | <p>Veien opp mot WTG 32 krysser et avgrenset myrområdet. Etter NVEs erfaring er dette den lengste kryssingen av myr i planområdet. Kryssingen ble befart for å kontrollere om byggingen foregår slik at myras hydrologi ivaretas.</p> <p>Langs veien opp mot myrområdet ble det avdekket at det manglet et dreneringsrør gjennom veien. Konsesjonær var kjent med dette og bekreftet at det vil bli lagt ned rør. NVE påpeker at dette bør gjøres før vinteren. NVE understreker at det må legges dreneringsrør alle steder hvor vannstrenger krysses. Rørene skal være dimensjonert slik at de ikke medfører stuvning i flomsituasjoner. Nedstrøms må det også Steinsettes der det er fare for erosjon. Alle inngrep i vassdrag må avklares etter relevant lovverk. Konsesjonær opplyste at dette er i prosess og pågår parallelt med detaljprosjekteringen.</p> |

| | | <p>NVE understreket at kryssing av myr i størst mulig grad skal unngås. Der kryssinger ikke kan unngås skal myras hydrologiske egenskaper ivaretas. Vannspeilet skal ikke endres.</p> <p>Det er i teorien flere mulige løsninger for bygging av vei på myr. I godkjent detaljplan/MTA av 08.07.2020 er det beskrevet to løsninger. Den ene metoden er «flytende vei» hvor det legges et separasjonslag mellom myra og bærelaget. Den andre, valgte metoden, kan beskrives som «fortrengning». Store steiner legges direkte i myra, slik at man oppnår et stabilt bærende lag, se bilde 7. Deretter legges finere masser på toppen. Vannet vil infiltrere i myrmassene, mellom de store steinene. Selve myra ligger i en forsenkning i terrenget, og konsesjonær opplyser at anleggsveien er lagt slik at det er terskler i både inn og ut av myra. Myrmassene mellom steinene og tersklene vil hindre at veikroppen blir en dreneringvei som kan senke vannspeilet.</p> <p>Myra er relativt dyp og våt. Etter NVEs vurdering er valgt løsning et godt alternativ for denne kryssingen. Flytende vei er beskrevet i detaljplan/MTA, men løsningen er utfordrende og ikke egnet der myra er dyp. Virkningene for myras hydrologi og miljø er tilnærmet den samme, uavhengig av løsning.</p> |

**Bilde 7.** Bygging av adkomstvei på myr. Veien går til WTG 32 og WTG 19.

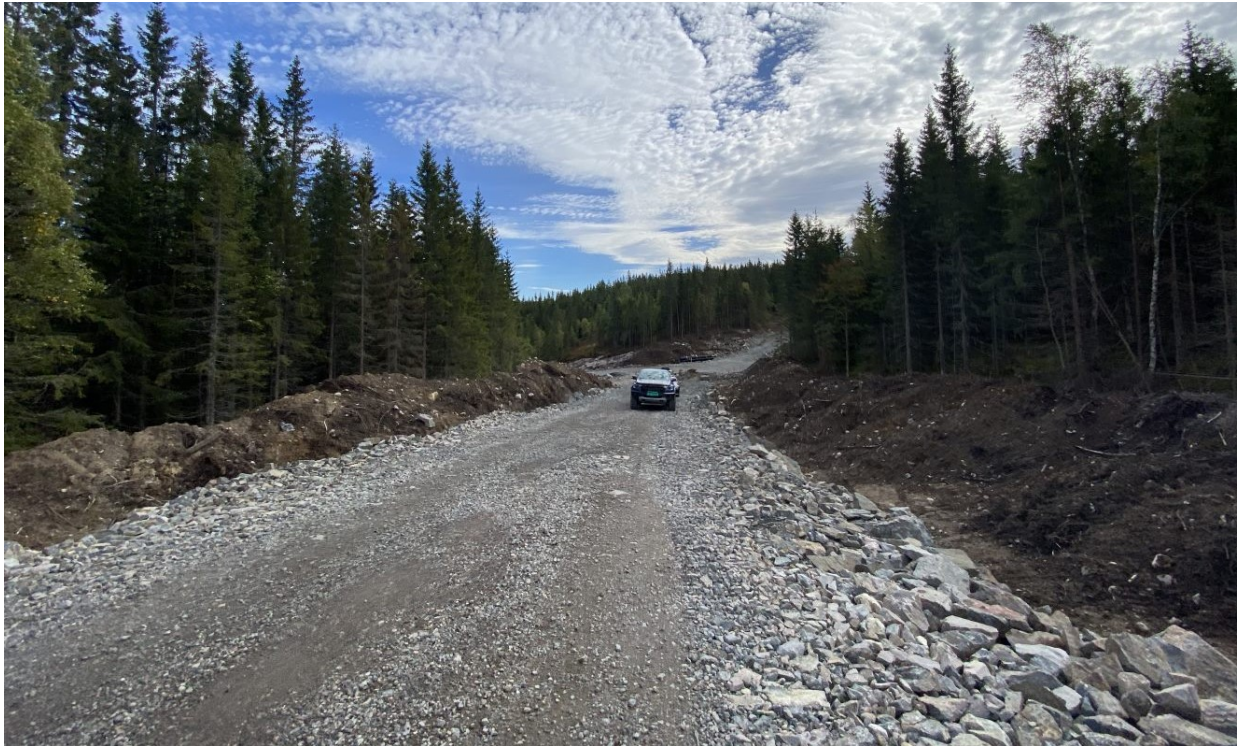
| Istandsetting generelt | Under arbeid | <p>NVE konstaterer at konsesjonær mener det er tilstrekkelig med vekstmasser for istandsetting. Entreprenør lagrer vekstmassene i ranker, se eksempel bilde 8.</p> <p>NVE understreker at det viktig at vekstmassene holdes tilstrekkelig adskilt fra andre masser. NVE observerte ett eksempel hvor lagrede vekstmasser var iblandet sprengstein, se bilde 9. Konsesjonær var klar over dette og opplyste at de skal sortere massene før de tas i bruk.</p> <p>Videre er det viktig at grove masser mettes med finere masser før vekstmasser tilføres. Dette for hindre at vekstmassene forsvinner</p> |

**Bilde 8.** Eksempel på lagring av vekstmasser klargjort for istandsetting av veiskråninger.

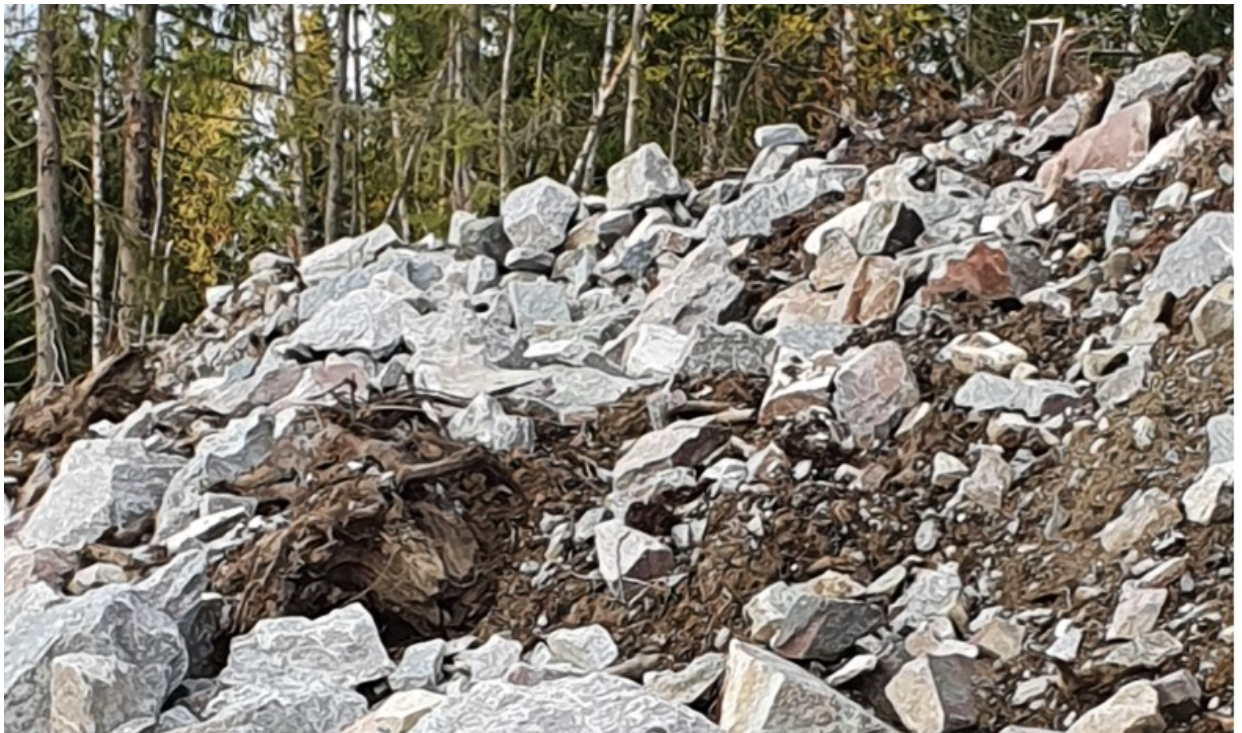
**Bilde 9.** Eksempel på vekstmasser som er blandet med sprengstein. Omfattende sortering må til før vekstmassene kan benyttes.

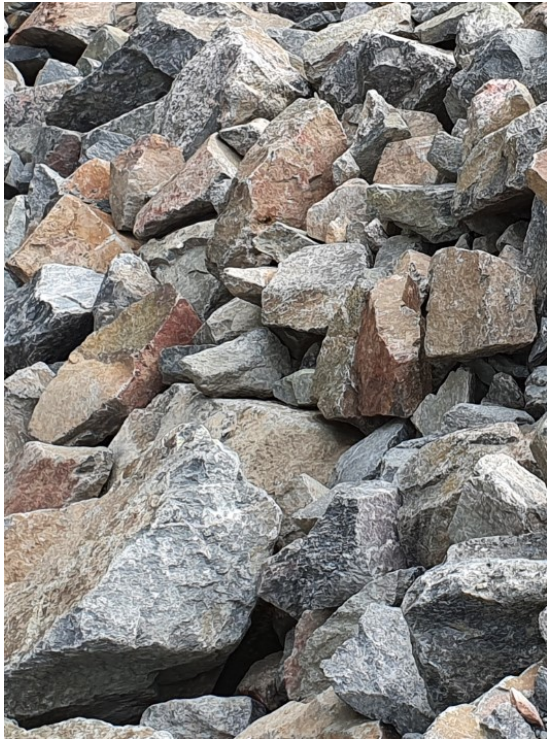
| | | ned i hulrom ved nedbør. Se bilde 10 for eksempel på grove masser som bør mettes før vekstmassene legges ut. |

**Bilde 10.** Eksempel på grove masser som bør mettes med før vekstmassene legges ut.

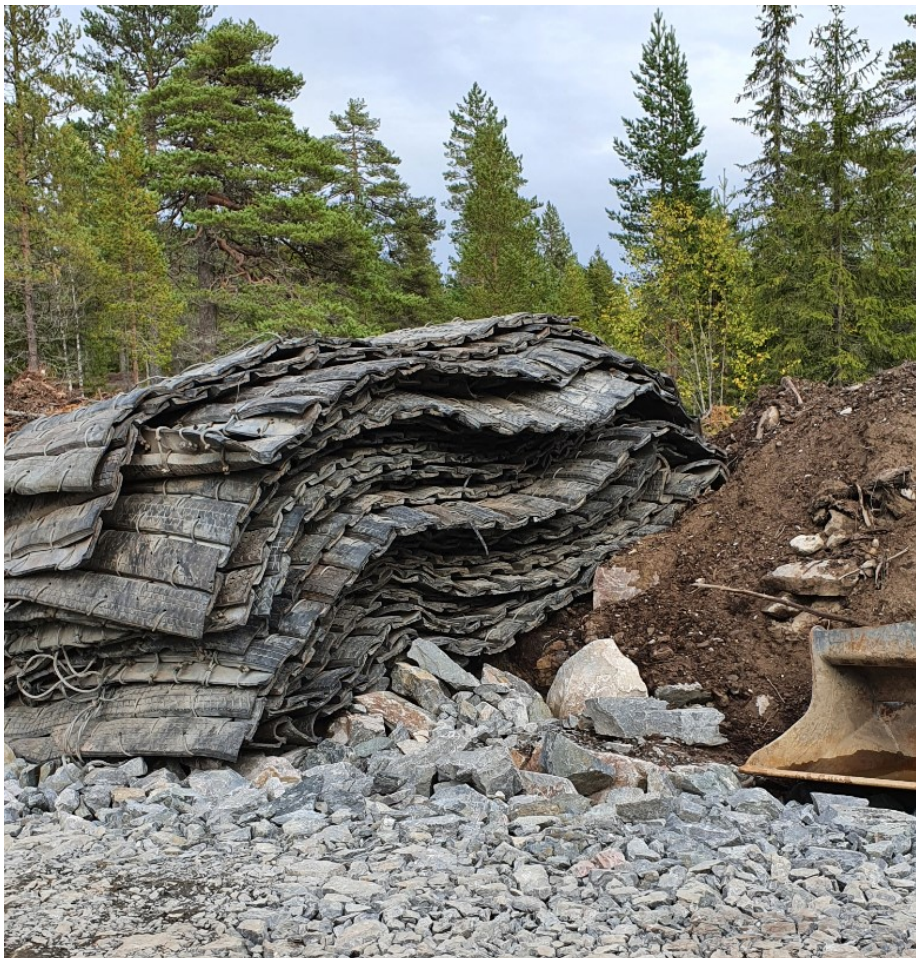
| Sprengstein | Under arbeid | Det ble ikke observert sprengstein i terrenget utenfor marksikringsgrensen. Konesjonær opplyste at de benytter sprengingsmatter for å redusere uønsket spredning av sprengstein, se bilde 11. NVE vil kontrollere sprengstein i terrenget grundigere mot slutten av anleggsperioden. |

**Bilde 11.** Entreprenør benytter sprengingsmatter for å hindre spredning av sprengstein i terrenget.
